⑦ EP 0 404 038 B1

⑩ DE 690 15 461 T 2

⑤ Fließband für Unterhalt und Reparatur von Fahrzeug-Aufbauten

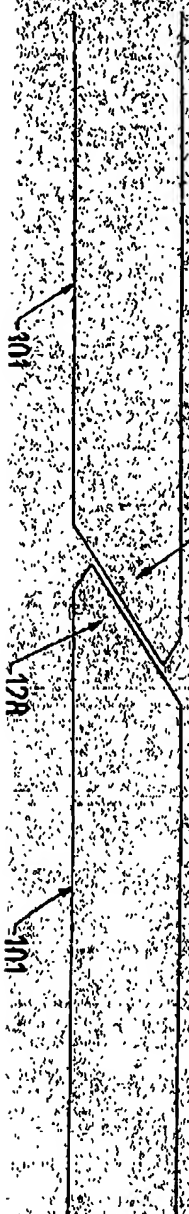
FIG. 7

Figur 7 ist eine vergrößerte Draufsicht der Schienenstöße.

Wie in Figur 7 gezeigt, ist die Schiene 101 an ihren Enden derart geneigt, daß selbst dann, wenn eines der obengenannten Löcher 129 nicht richtig positioniert ist, eine andere Schiene 101 ohne Schwierigkeit angeschlossen werden kann.
